**RELATÓRIO DE ESTÁGIO – FISCALIZAÇÃO NA  
REABILITAÇÃO DE EDIFÍCIOS**

Tese apresentada à Universidade de Aveiro para cumprimento dos requisitos necessários à obtenção do grau de Mestre em Engenharia Civil, realizada sob a orientação científica do Doutor Romeu da Silva Vicente, Professor Associado do Departamento de Engenharia Civil da Universidade de Aveiro e coorientação técnica do Engenheiro Fábio André Alves Neves, Engenheiro Fiscal na empresa Afaplan S.A.

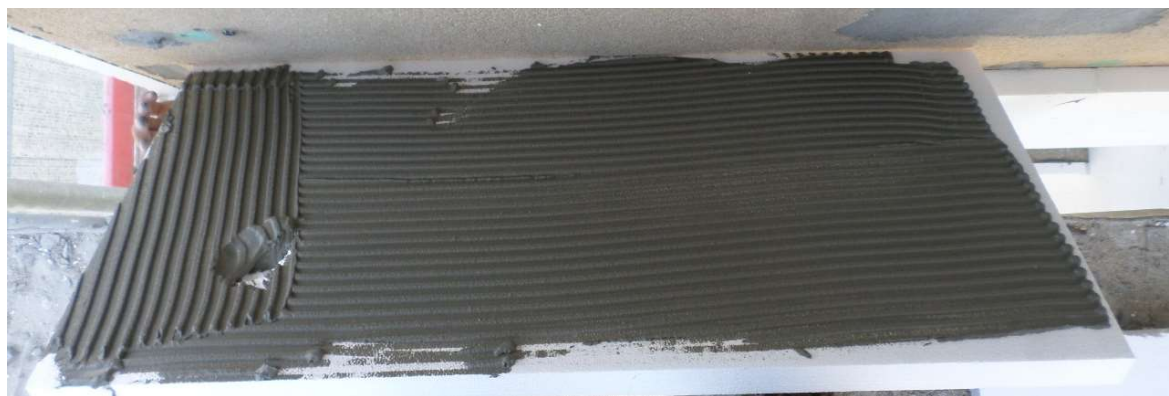
*Figura 13-Colagem das Placas de Poliestireno Expandido*

A fixação das placas de EPS obteve-se através de meios mecânicos e colagem. A colagem foi executada com recurso a uma mistura de resinas sintéticas em dispersão aquosa com cargas minerais e cimento. Esta foi aplicada garantindo a continuidade ao longo de toda a fachada, ver Figura 13.

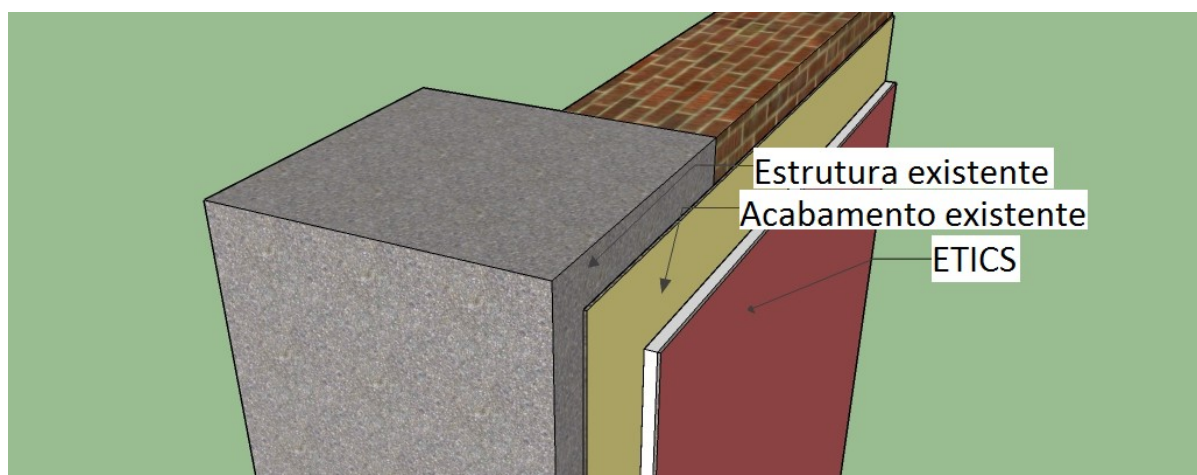
Como referido anteriormente, as pontes térmicas eram claramente visíveis através do escurecimento das superfícies nas faces exteriores da estrutura. A solução implementada trata uma solução tradicional na atualidade oferecendo uma relação preço/qualidade excelente (ver Figura 20).

Figura 20-Tratamento das Pontes Térmicas e Aplicação do Sistema ETICS

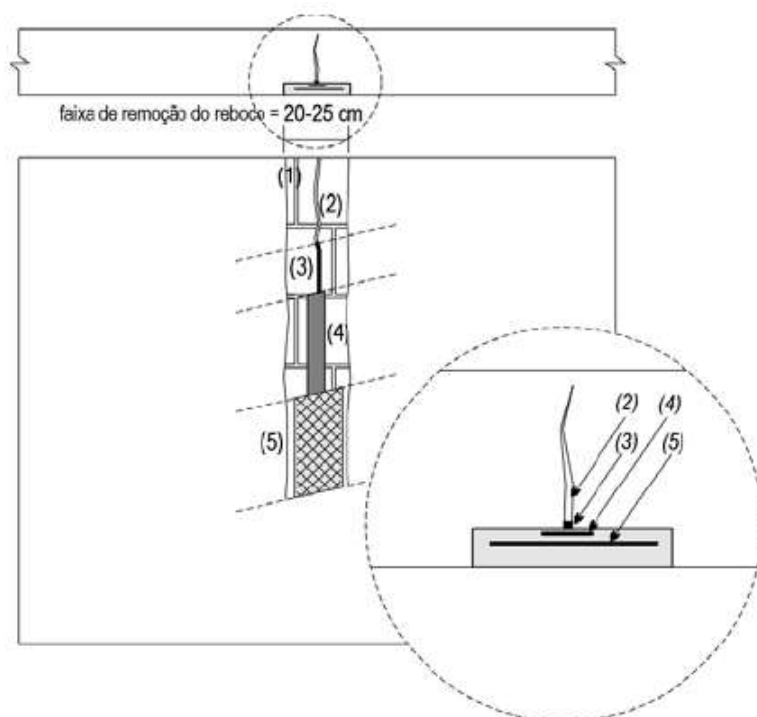
Na Figura 22 encontram-se sumariamente explicadas as fases da reparação “em ponte” das fissuras com espessuras superiores a 2mm de acordo com o princípio de tratamento de fissuras [4].

Figura 22-Princípio de Tratamento de Fissuras (Silva, J. Mendes - Fissuração das alvenarias)

- 1) Remoção do reboco numa faixa de 20 a 25 cm de largura
- 2) Fissura reaberta em "V" com disco rotativo de 5 mm, com 10 mm de profundidade
- 3) Vedação da fissura com mastique sintético
- 4) Fita de dessolidarização (papel "kraft") com 2 a 4 cm de largura, sobre a fissura
- 5) Reparação do reboco com argamassa curativa armada (não retrátil)

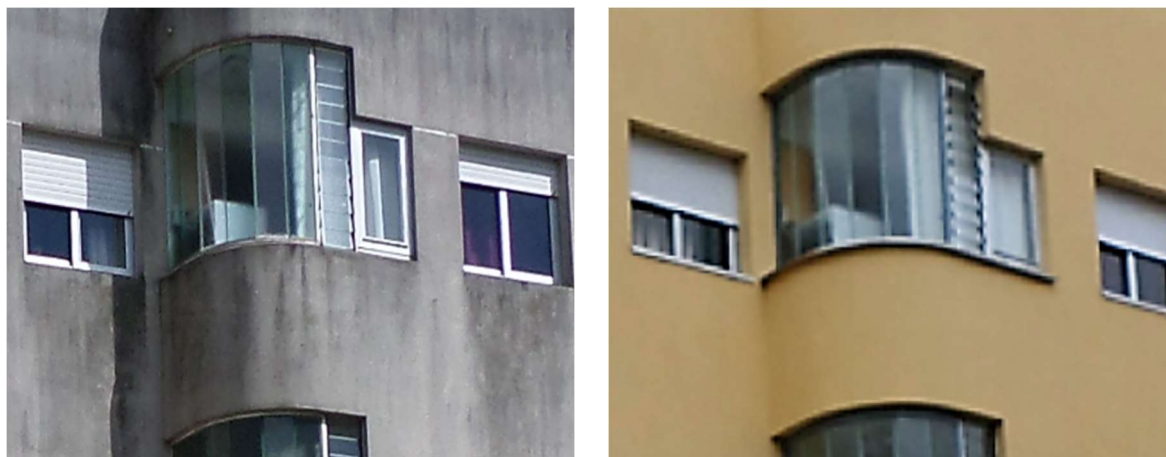
Nos peitoris dos vãos envidraçados observavam-se escorrimentos negros derivados da pluviosidade e por falta de pingadeira nos peitoris.

Figura 23- Vãos Envidraçados

Os vãos envidraçados de tipologia curva ilustrados na Figura 23 são compostos por um sistema de caixilharia de aço e vidro impresso perfilado. Na empreitada de reabilitação foram colocados peitoris em aço Inox AISI-316 dotados de pingadeira afastada do pano da fachada por forma a evitar escorrimentos. Para garantir a vedação dos pontos lineares passíveis da entrada de água foram colocados cordões de mástique de poliuretano.

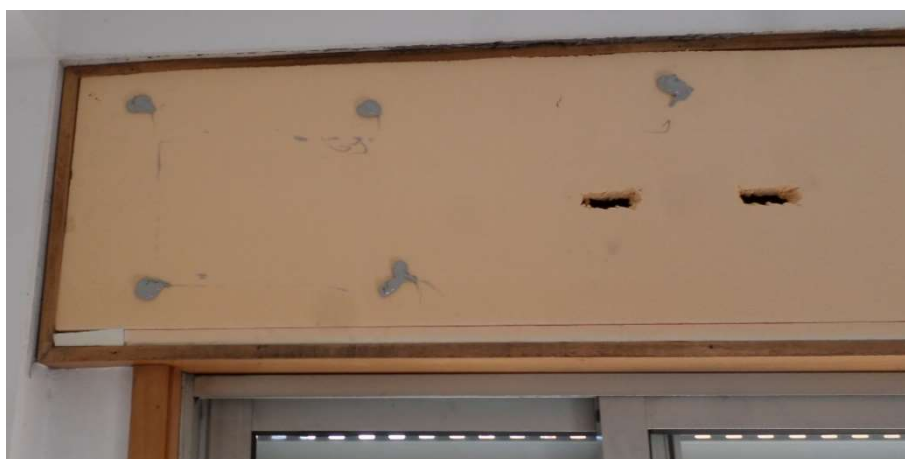
Em muitas habitações é comum o aparecimento de problemas relacionados com humidade de condensação superficial nas caixas de estore. Por forma a resolver esta situação foram colocados painéis de poliestireno extrudido com 3 cm de espessura no interior da mesma. Deste modo o ar quente e húmido do interior da habitação quanto entrar em contato com a superfície da caixa de estore não irá condensar (ver Figura 26).

*Figura 26-Pormenor de Isolamento da Caixa de Estore*

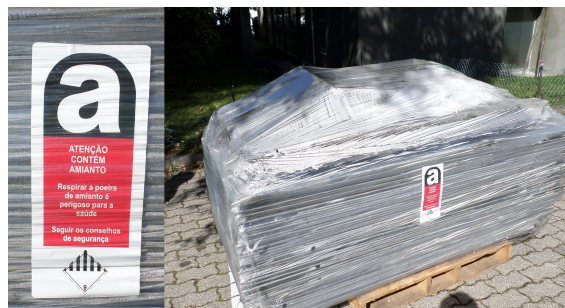
*Figura 29-Correto Armazenamento e Identificação das Placas de Fibrocimento*

A remoção das chapas de fibrocimento deve seguir um protocolo estabelecido previamente através de um plano de elaboração de trabalhos tendo em conta medidas de segurança e saúde dos trabalhadores, pessoas, bens e ambiente. Primeiramente, devem ser retiradas as chapas e protegidas por uma película em plástico impedindo a dispersão de poeira de amianto. De seguida devem ser identificados os conjuntos de placas para posterior transporte para local apropriado, Figura 29.

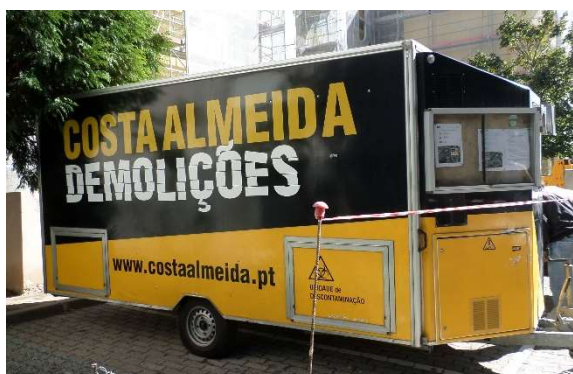
*Figura 30-Unidade de Descontaminação*

Assim que se dê por encerrada a atividade, os trabalhadores devem-se dirigir a uma unidade de descontaminação disponibilizada no local de trabalho e seguir as instruções aí indicadas (ver Figura 30).

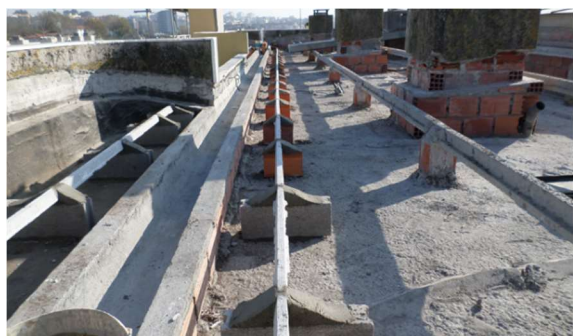
A estrutura de suporte do novo tipo de cobertura é composta por vigotas pré-esforçadas assentes em muretes pontuais de alvenaria, Figura 32.

*Figura 32-Estrutura de Suporte da Cobertura*

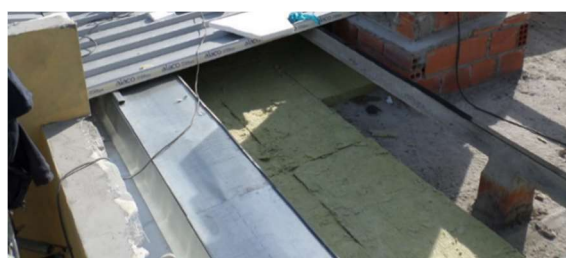
*Figura 33-Colocação de Isolamento Térmico em Mantas de Lã de Rocha na Laje de Esteira*

Para substituição do isolamento térmico em placas de aglomerado negro foram colocadas mantas de lã de rocha diretamente assentes na laje horizontal da cobertura, Figura 33 e Figura 34. Estas possuem geometria retangular facilitando a sua colocação.

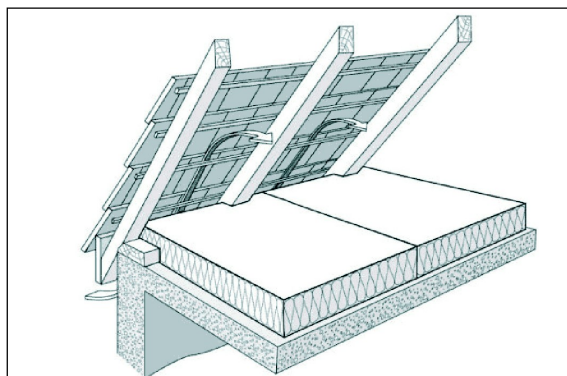
*Figura 34-Aplicação de Isolamento Térmico no Desvão da Cobertura [20]*

Em situações de incompatibilização as mantas devem ser cortadas e ajustadas por forma a assegurar a continuidade do isolamento em função da geometria do local.

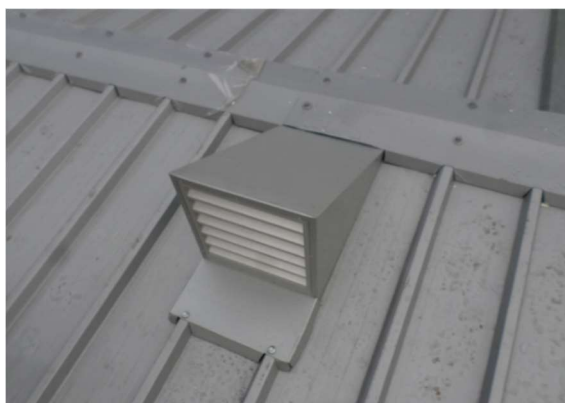
*Figura 35-Aparelho de Ventilação do Desvão*

Uma característica imprescindível das coberturas é a ventilação do desvão. A ventilação do desvão permite a renovação do ar diminuindo a quantidade de vapor de água e a temperatura no mesmo. O efeito resultante é a redução da probabilidade de condensação no tardo das placas inclinadas da cobertura. Para o efeito foram colocados aparelhos de ventilação junto à cumeeira com secção de ventilação equivalente a 1/1000 da área da vertente correspondente (ver Figura 35).

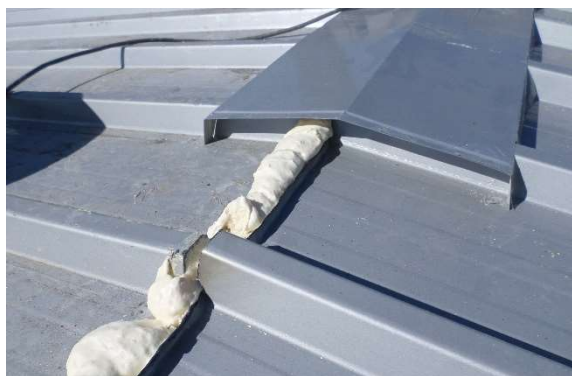
*Figura 36-Vedação da Junta entre Águas*

Posteriormente à colocação dos painéis tipo “sandwich” e por forma a garantir a estanquidade à água de todas as ligações entre o sistema de cobertura procedeu-se à vedação com recurso a poliuretano nos vários remates dos painéis, Figura 36.

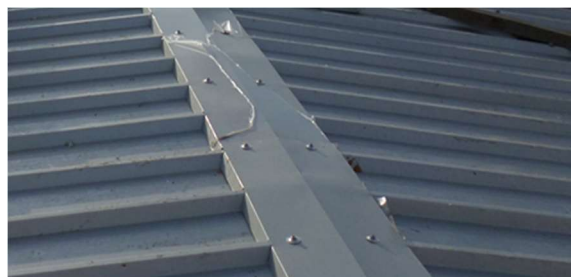
*Figura 37-Rufagem da Cumeeira*

Por forma a proteger o vedante e garantir a rigidez do conjunto face aos elementos atmosféricos foram colocados rufos em chapa de zinco na cumeeira e aparafusados às placas com recurso a parafusos em aço inox, Figura 37.

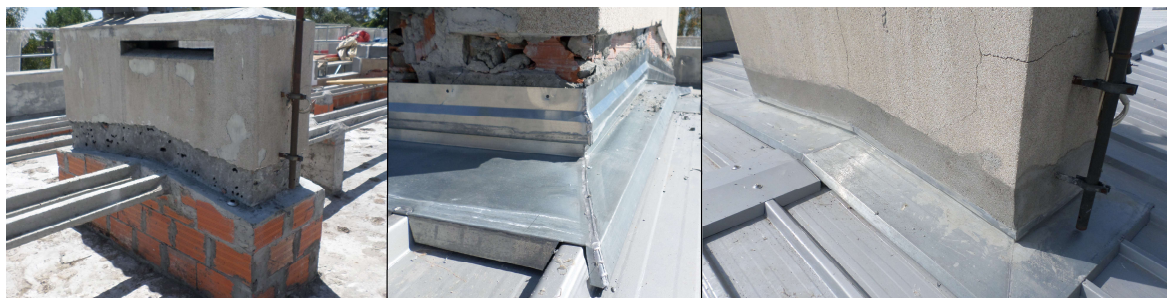
*Figura 38-Pormenor do Remate dos painéis com elementos emergentes*

O pormenor do remate dos painéis com elementos verticais emergentes com as vertentes inclinadas foi executado como se observa na Figura 38.

Após colocação dos painéis tipo “sandwich” foram aparafusadas as chapas de zinco ao elemento vertical que constitui a rufagem. A rufagem sobrepõe até ao rebordo de uma pingadeira e deste intersectam o painel onde perfazem um ângulo de concordância com a inclinação do painel. Seguindo paralelamente ao painel por um comprimento considerável garantindo que não existe entrada de água pelo tardo da chapa de rufagem foi ainda complementado por uma dobra final de fecho do espaço entre o painel e chapa de rufagem. Posteriormente foi aplicada uma camada de reboco disfarçando o pormenor perfazendo um plano de rebordo inferior na pingadeira metálica no elemento emergente.

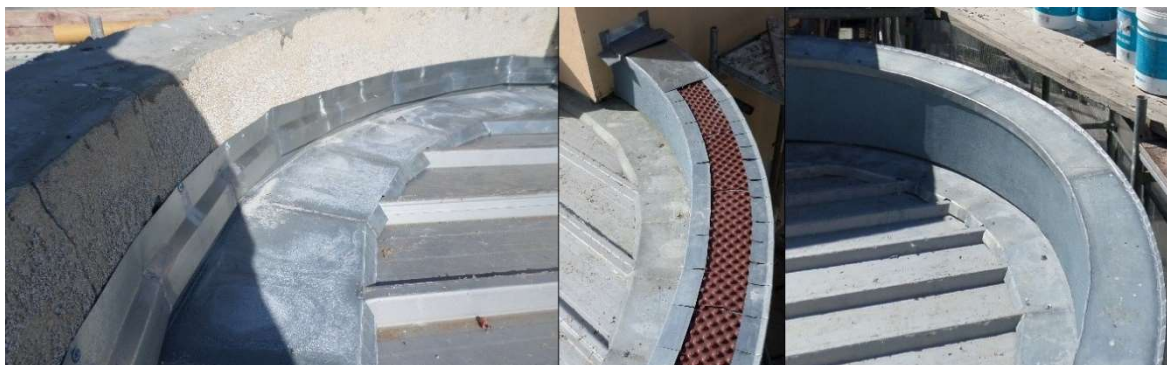
Figura 40-Capeamento e Remate das Águas com as Platibandas

O remate das águas da cobertura com as platibandas segue o mesmo procedimento utilizado para o remate dos painéis com elementos emergentes como ilustrado na Figura 40.

O capeamento das platibandas foi executado com recurso a chapas em zinco. Este é constituído por vários elementos, nomeadamente, as pingadeiras do lado da fachada, para afastar a água da mesma impedindo que existam escorrimentos na fachada, e do interior para que não hajam infiltrações através da platibanda. A Chapa de topo é inclinada para o interior com um pequeno rebordo ao nível mais alto evitando respingos para a fachada dotada ainda de uma tela pitonada para que não ocorram condensações no tardo da chapa do capeamento (ver Figura 40 e Figura 41).

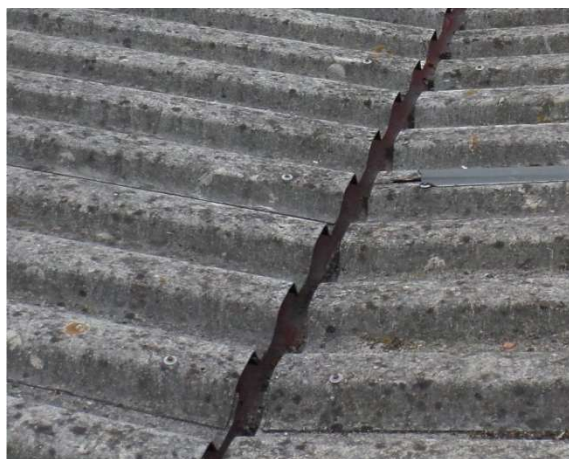
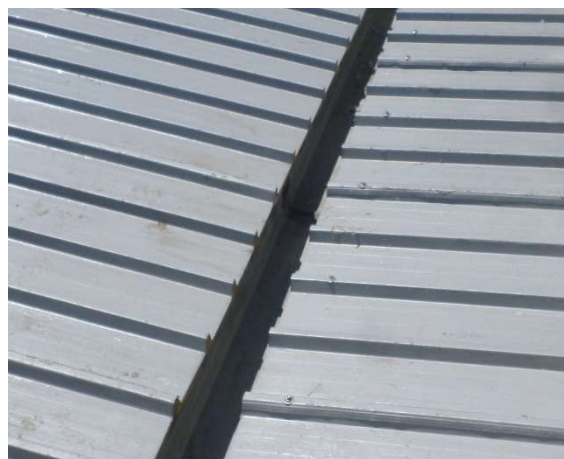
Figura 43- Espaçamento pré e pós Reabilitação das Coberturas

Na Figura 42 é possível observar que aba foi prolongada em ambos os lados por forma a garantir que não existe retorno de água para o desvão da cobertura. O espaçamento de 15 cm entre revestimentos da cobertura foi assim determinado e implementado para haver facilidade de acesso para limpeza dos canais de escoamento.

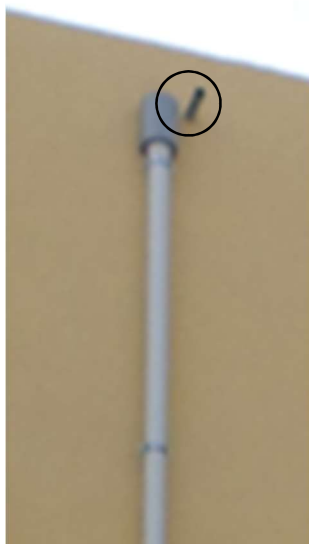
*Figura 44-Tubo Auxiliar de Escamento de Águas Pluviais da Cobertura*

O escoamento das águas das caleiras é ligado aos topos dos tubos de queda. Na Figura 44 encontra-se ilustrado um pormenor do tubo de escoamento de águas para situações de entupimento caixa de ligação da caleira ao tubo de queda.

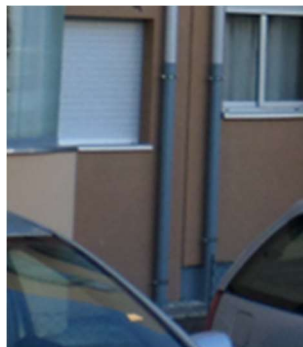
*Figura 45-Bainha Metálica dos Tubos de Queda*

Na base dos tubos de queda foram colocadas bainhas metálicas em aço galvanizado até 2 metros de altura para proteção contra choques diretos ao nível do solo (ver Figura 45).

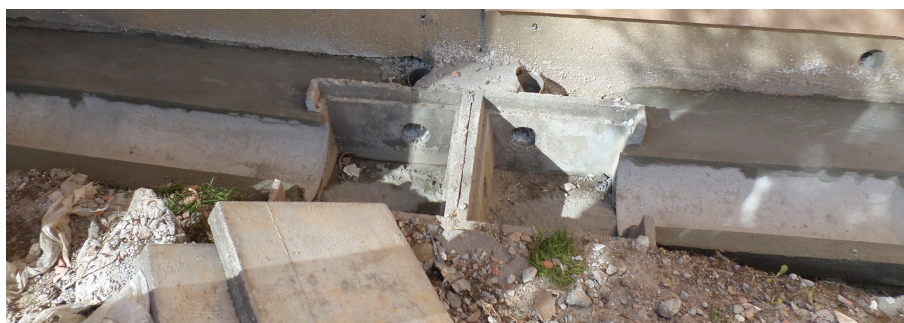
*Figura 46-Caleira Perimetral*

Em torno dos edifícios foi executada uma caleira perimetral com recurso a secções semicirculares pré-fabricadas de betão. Esta destina-se a retirar a água que se iria infiltrar no perímetro do edifício. O escoamento das águas dá-se em direção às caixas de areia, assim como os tubos de queda, e destas para a rede municipal de drenagem de águas pluviais. Para evitar situações de obstrução do sistema de drenagem de águas pluviais por arrastamento de sólidos foi colocada uma grelha em aço galvanizado na entrada das caixas de areia, Figura 46.

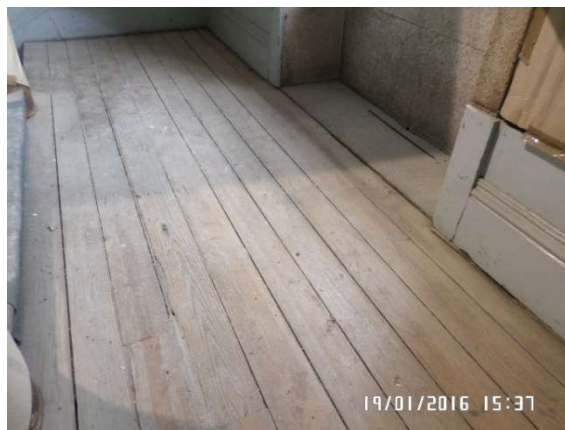
O soalho em madeira existente no edifício principal provém de madeira de pinho. Este é constituído por réguas com 2 m por 12 cm de área e 22mm de espessura. No presente caso, o soalho foi encontrado no geral em boas condições nos compartimentos apresentando maior desgaste de uso normal nas zonas de passagem, Figura 51.

*Figura 51-Soalho Existente*

No presente caso o soalho, existente apresentava desgaste e envelhecimento agravado pela humidade, ação dos raios solares. Assim sendo cerca de 50 % da respetiva área a melhor solução a adotar, e adotada, foi a remoção geral do soalho e aplicação de um novo.

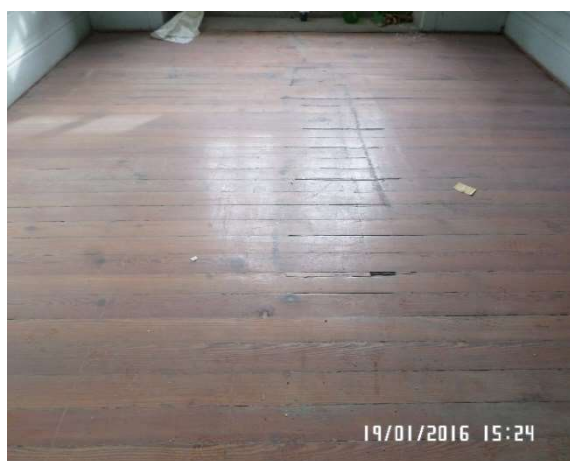
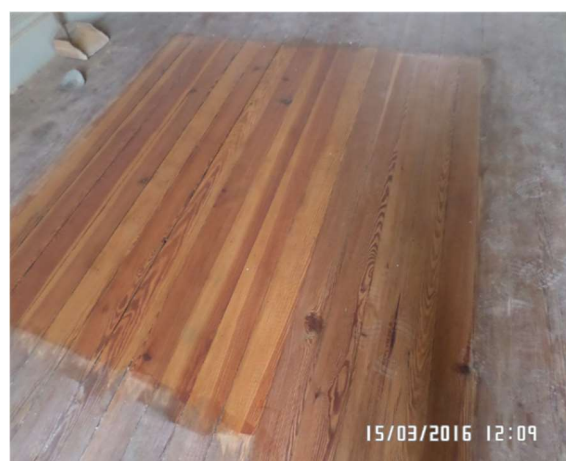
*Figura 53-Tratamento do Soalho a Manter*

Na presente empreitada o soalho foi reaproveitado ou substituído quando necessário. No caso do reaproveitamento a mesma foi lixada para se poder aplicar verniz de cera o qual providencia uma nova camada de desgaste como se observa na Figura 53.

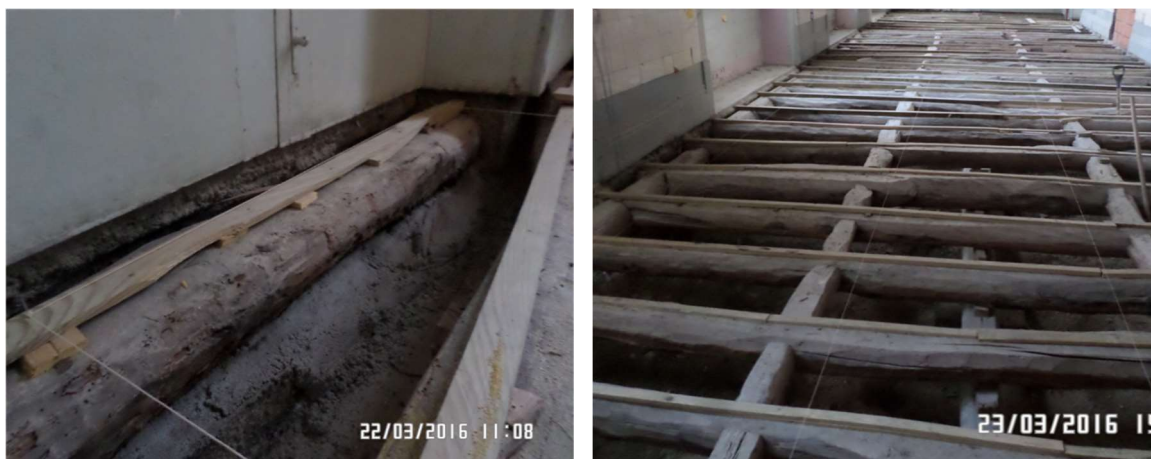
*Figura 54-Cota de Base das Réguas do Soalho*

Seguidamente, foi aferida a cota do pavimento com as soleiras e rodapés ao estender um fio de prumo esticado na horizontal. Este auxiliou a colocação do ripado em madeira de pinho, Figura 54.

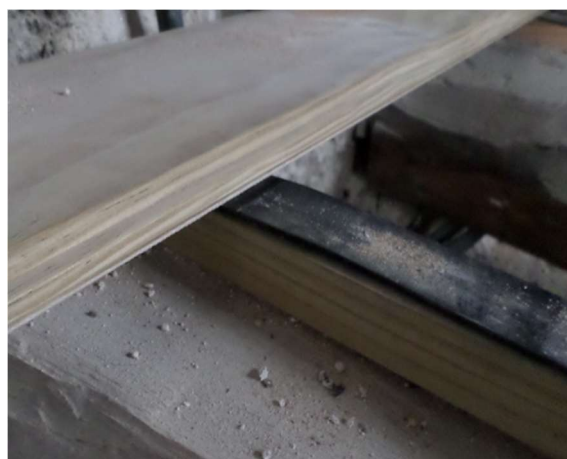
*Figura 55-Bandas de Neoprene*

De seguida foi aplicado o tratamento de madeiras contra ataque biológico. No topo do ripado de assentamento do soalho foram colocadas bandas de polietileno com 5 mm de espessura por forma a reduzir a propagação do som através de meios sólidos entre pisos e compartimentos conforme a Figura 55.

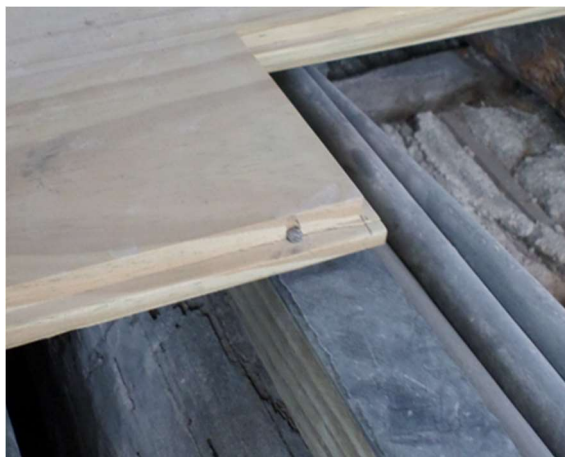
*Figura 56-Fixação Mecânica do Soalho*

No topo das bandas de absorção foi finalmente colocado o soalho de réguas em madeira de pinho bravo de 22mm de espessura sequencialmente encaixadas. A fixação foi executada de modo oculto no encaixe macho das réguas com pregos de aço inox, como se ilustra na Figura 56.

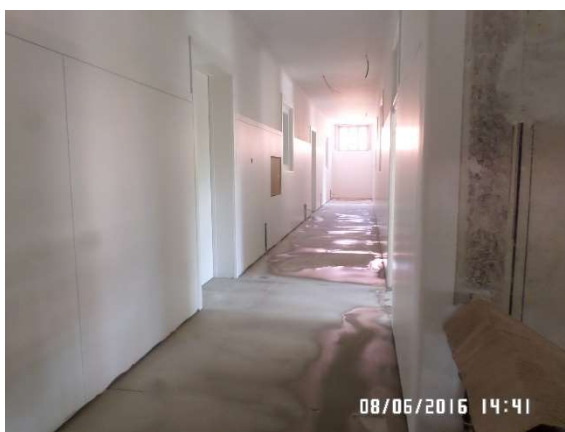
*Figura 59-Argamassa autonivelante*

No caso deste tipo de pavimentos foi aplicada uma argamassa autonivelante na totalidade do pavimento. Como acabamentos foram adotadas duas soluções: uma resina epóxi, que é um plástico termofixo<sup>2</sup> que endurece quando adicionado agente catalisador, e um produto à base de cera acrílica, que apresenta um aspeto do tipo do pavimento de um pavilhão desportivo, Figura 59.

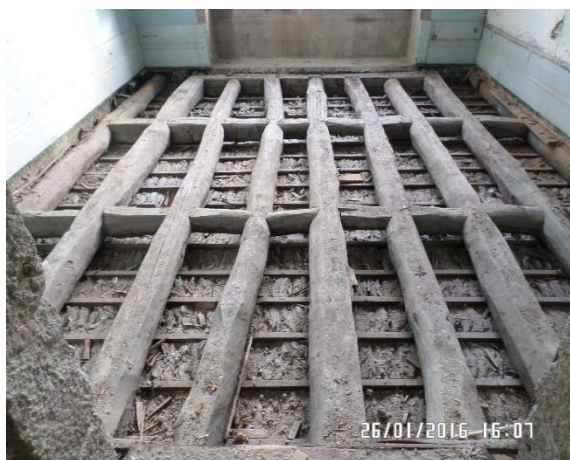
A estrutura de suporte em madeira existente no edifício consiste em vigas de secção circular de madeira de castanho. Os diâmetros das vigas variam em média entre os 20 e os 25 cm espaçadas de cerca de 50 cm. Estas, por sua vez, encontram-se tarugadas<sup>3</sup>, como se ilustra na Figura 60.

*Figura 60-Vigamento e Tarugos do Pavimento Existente*

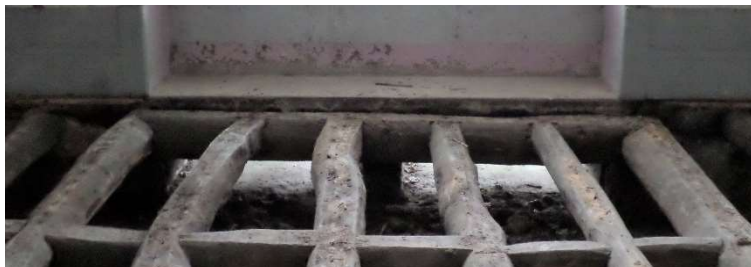
*Figura 62-Vigamento em vãos*

O pormenor do vigamento na zona dos vãos tem como objetivo não carregar os mesmos. Por forma a contornar a falta de apoio, a metodologia adotada em todo o edifício foi a implementação de uma viga transversal no topo dos vãos, intersectando as vigas longitudinais. Desta forma, o esforço descarregado nas vigas longitudinais por cima do vão transferem o esforço para a viga transversal e desta para as vigas longitudinais fora da área de influência do vão, como se ilustra na Figura 62.

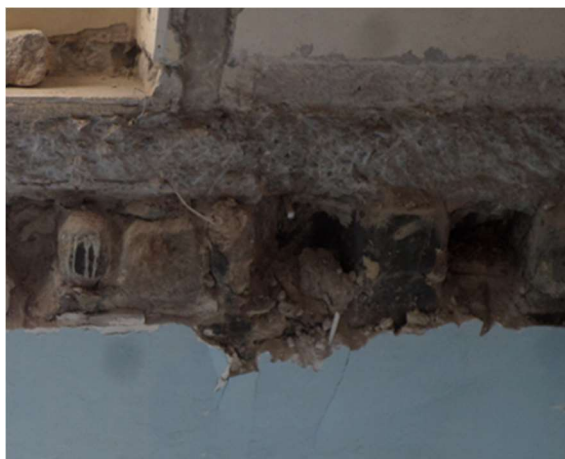
*Figura 63-Impermeabilização nos Apoios do Vigamento*

Normalmente a degradação das vigas em madeira dá-se nas entregas, visto estas se encontrarem expostas às condições de humidade e temperatura a que as paredes resistentes exteriores as condicionam. A solução encontrada nestes casos foi a colocação de um betuminoso à base de alcatrão revestindo os apoios com uma membrana impermeabilizante (ver Figura 63, zona a preto).

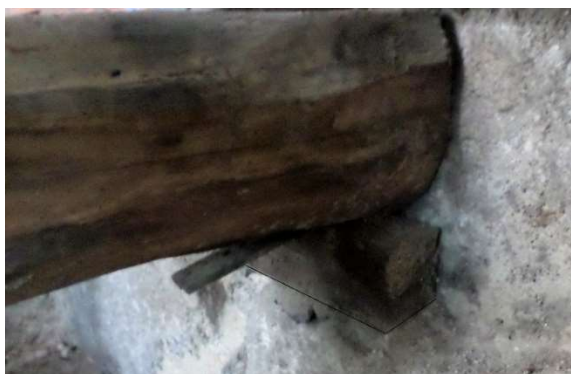
*Figura 64-Nivelamento da Estrutura de Madeira*

O fato de usar vigamento de secção circular variável criou, em alguns casos, incompatibilidades relacionadas com o nivelamento do pavimento. Por forma a colmatar este problema foram introduzidos calços em madeira nas entregas, como se ilustra na Figura 64.

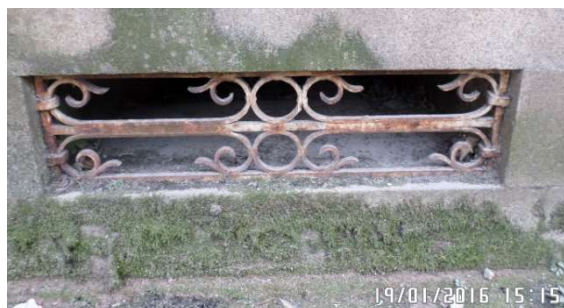
*Figura 65-Gateiras de Ventilação do Desvão entre o Pavimento e o Solo (exterior)*

O bom estado de conservação das madeiras no geral deve-se em grande parte à renovação do ar no perímetro dos elementos em questão. Nesse sentido, o edifício é dotado de várias gateiras nas fachadas adjacentes a pavimentos que possuam desvão em contato com o solo (ver Figura 65 e Figura 66). Este tipo de medidas tornou possível o reaproveitamento, quase na totalidade, da estrutura em madeira existente, comprovando o seu funcionamento.

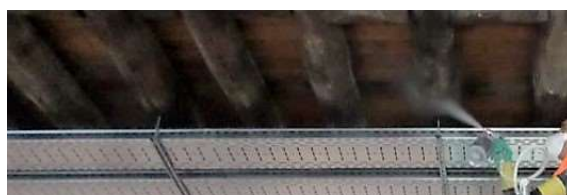
*Figura 70-Tratamento da Madeira por Aspersão de Xilofene*

Nas zonas da estrutura afetada por ataques de térmitas foi aplicado um tratamento específico para diminuição deste agente biótico. Para definir se as vigas necessitavam de ser substituídas foi necessário aferir a profundidade dos ataques biológicos com recurso a escova de aço e enxó, Figura 69. A conclusão foi que no geral não foi necessária a substituição das vigas pois estas encontravam-se num ótimo estado de conservação. Posteriormente e depois de aspirado os excedentes foi aplicado um produto imunizante, por aspersão e trincha do tipo Xilofene, conforme Figura 70. Este produto serve para a desinfestação e prevenção contra insetos e fungos xilófagos no futuro.

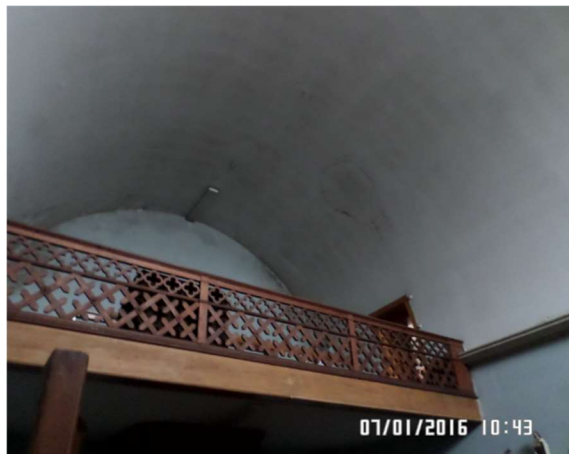
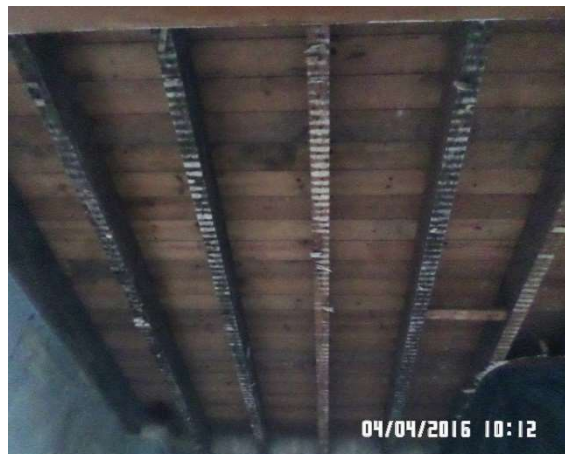
*Figura 71-Estrutura de Suporte do Coro-Alto na Capela*

A estrutura de suporte em madeira não sofreu qualquer alteração estrutural à parte do piso térreo pois a estrutura possui resistência superior à necessária para cargas referentes ao novo tipo de uso que são os escritórios. Apenas foi necessário reforçar o coro-alto da capela por questões de segurança acrescida, Figura 71 e Figura 72.

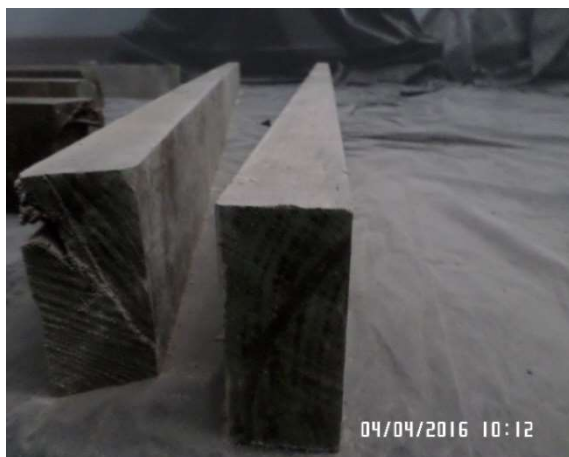
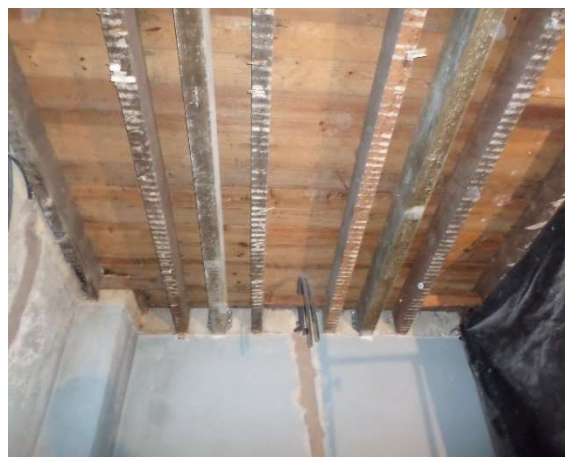
*Figura 72-Colocação de vigas novas no suporte do coro-alto*

Neste caso, as vigas encontradas não são nem do mesmo tipo de madeira nem possuem a mesma secção que o resto do edifício. Assim sendo, segundo o estudo prévio do “NCREP - Consultoria em Reabilitação do Edificado e Património, Lda”, foi necessário o reforço estrutural da estrutura através da implementação de vigas de madeira de pinho de secção 10x22 cm<sup>2</sup>, colocadas alternadamente entre as vigas existentes. Estas foram sujeitas a um tratamento prévio de duplo vácuo protegendo-as contra agentes bióticos.

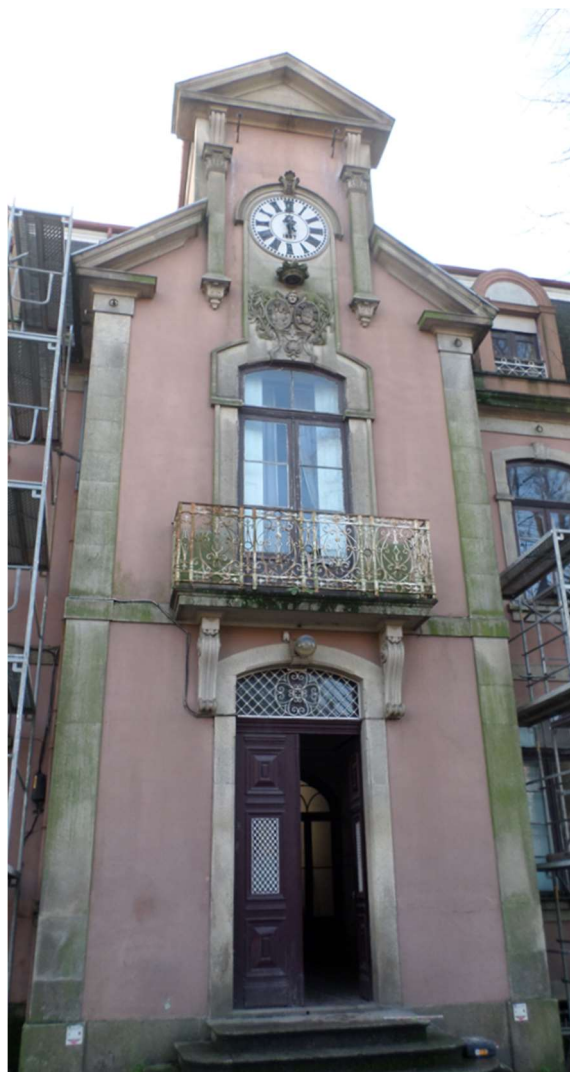
*Figura 86-Pormenores Decorativos da Pedra Trabalhada na Fachada*

Algumas cantarias apresentavam reparações pontuais com uso de argamassa de cimento, secções danificadas, fissurações ao nível de pormenores e algumas fendas principalmente em zonas de escoamento de águas pluviais no reboco existente nas fachadas (ver Figura 90, esquerda). Para além de zonas danificadas é possível observar o ataque biológico existente resultante da falta de manutenção e porosidade da pedra (ver Figura 86) assim como alguma sujidade e incrustações nas cantarias deste tipo, Figura 89.

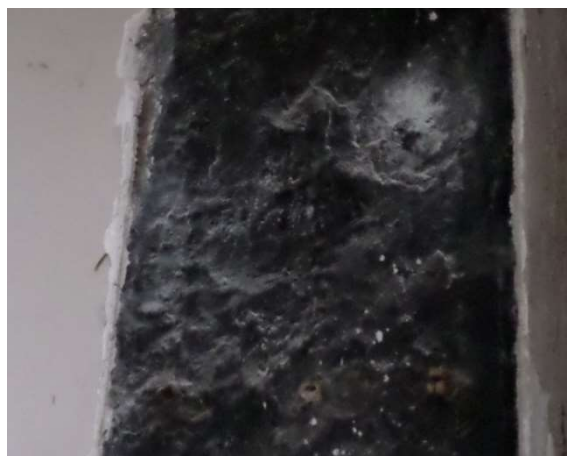
*Figura 88-Impermeabilização de Paredes de Granito*

Um pormenor técnico localizado em ambas as faces das paredes de fachada é a impermeabilização constituída por um betuminoso à base de alcatrão, conforme a Figura 88. Esta impermeabilização

provou-se eficaz pela ausência de anomalias no interior do edifício e o geral bom estado de conservação de todas as alvenarias em granito.

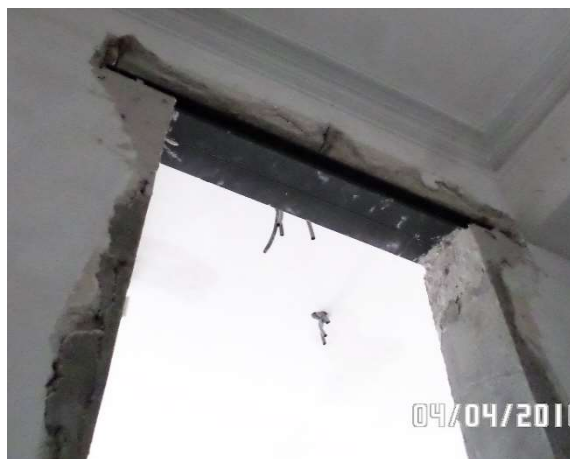
*Figura 92-Reforço de Padieiras não Consolidadas em Vãos Abertos em Paredes Resistentes*

Como referido anteriormente, no interior do edifício existem paredes resistentes, nas quais foram demolidas secções para abertura de vãos. Em alguns casos, as padieiras não se encontravam consolidadas pelo que foram escoradas até serem aplicados perfis metálicos de reforço sempre que zonas de juntas se encontram com a abertura do vão, conforme a Figura 92.

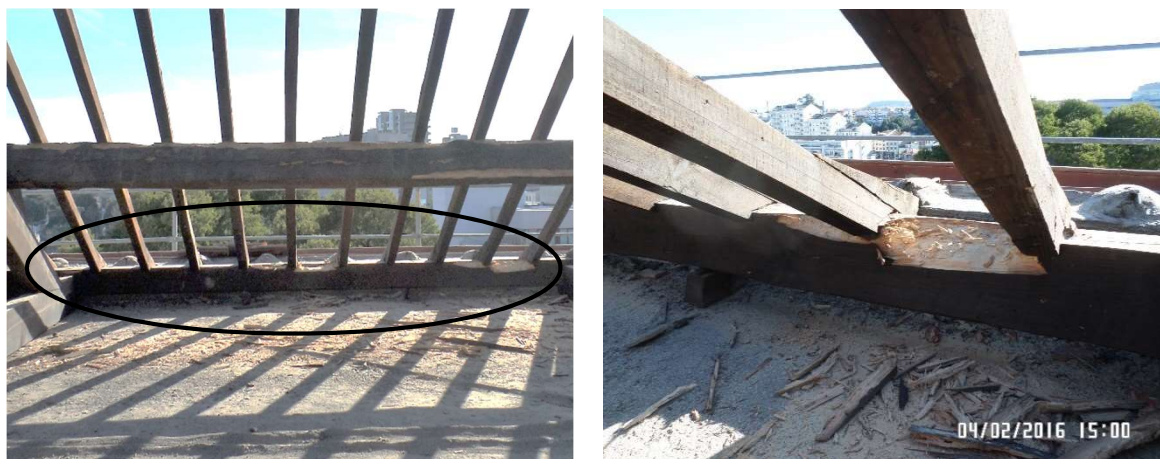
*Figura 94-Frechal da Cobertura em Madeira*

Os problemas encontrados na estrutura da cobertura da capela são idênticos aos encontrados na madeira do edifício principal, são estes a degradação da madeira provenientes da humidade e de ataques biológicos. É possível verificar que existiam alguns pontos de infiltração de água no teto da capela (ver Figura 94), no entanto, como se trata de um teto em estuque, o mesmo será assunto na subsecção 4.2.4.3 adiante.

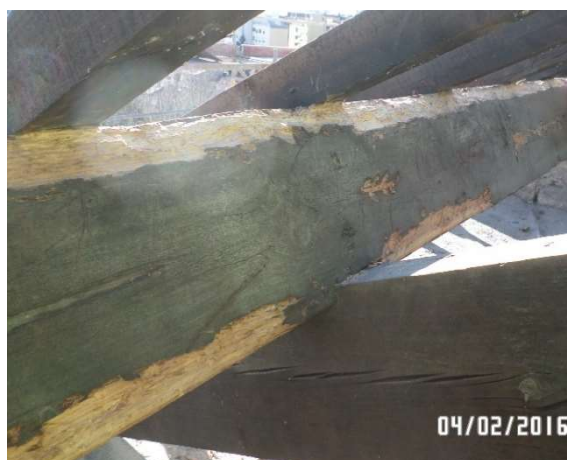
*Figura 99-Lixagem Superficial de Elementos em Madeira*

Em alguns casos a degradação dos elementos era quase inexistente, pelo que se optou apenas pela lixagem e tratamento da madeira. Tendo ainda a secção reduzida dos elementos capacidade de resistir estruturalmente às ações que lhes são aplicadas (ver Figura 99).

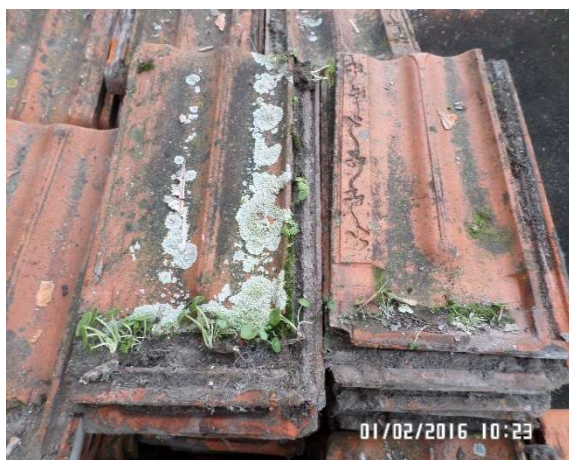
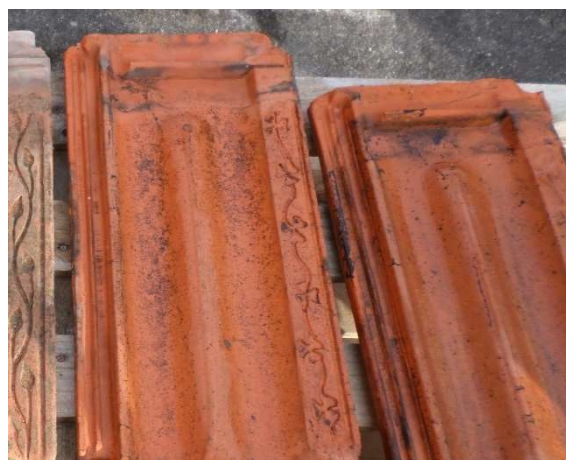
*Figura 100-Telha Cerâmica Antes e Após Tratamento a Jato*

Por opção do projetista, as telhas, no geral, foram preservadas e tratadas. Este tratamento consistiu na limpeza a jato de água a abrasão média por forma a não danificar as telhas e remover a sujidade, fungos e outros seres biológicos (ver Figura 100). Em alguns casos e apesar dos cuidados tidos em conta, algumas telhas foram danificadas ou já se encontravam danificadas, sendo estas substituídas por telhas do tipo marseilha de iguais dimensões e tonalidade semelhante.

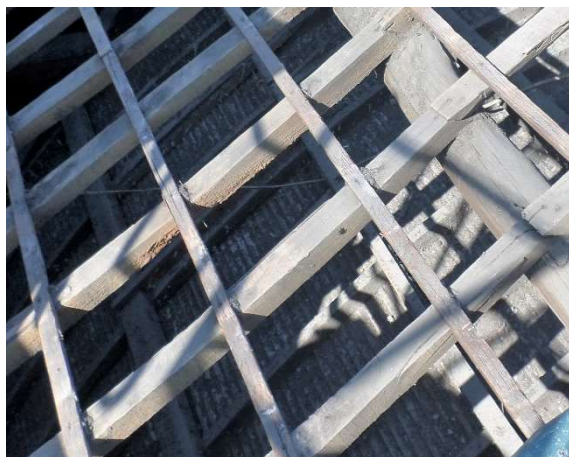
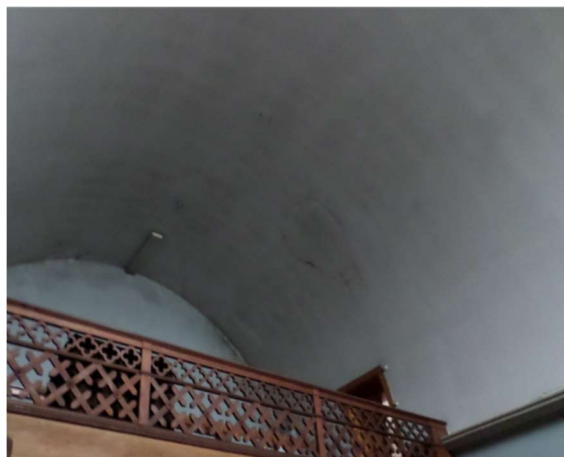
*Figura 102-Abóbada do Teto da Capela*

No presente caso existiam casos de falta de aderência do estuque ao suporte, nestes casos e após alguma perturbação proveniente dos trabalhos a decorrer, os mesmos perdiam o contato com o suporte destacando-se do mesmo (ver Figura 117, esquerda). Noutros locais observou-se também a presença de humidade e ataque biológico (ver Figura 102).

A solução implementada foi a substituição completa da trama (caibros e ripas) por elementos em madeira de pinho de dimensões idênticas às existentes, como se observa na Figura 103.

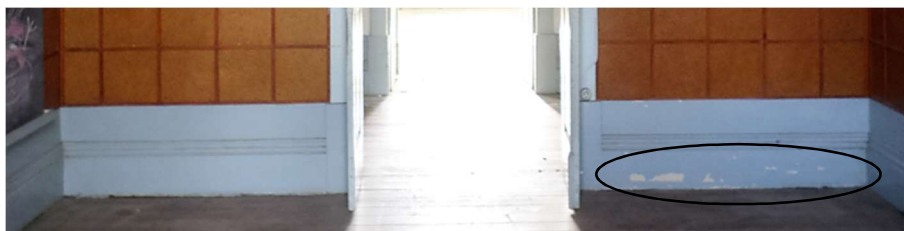
*Figura 105-Rodapé Existente*

No geral os rodapés encontram-se em bom estado de conservação, no entanto, nos compartimentos orientados para Norte, a qualidade do ar decai, potenciando o aparecimento de humidade e caruncho nos rodapés. Na Figura 105 é também possível observar a escamação da tinta existente.

Os rodapés e outros pormenores como guarnições de portas e caixilharias de madeira, foram limpos com recurso a lixagem para remoção do verniz e parte do esmalte existente. Seguiu-se a substituição de elementos deteriorados por madeira Kambala escura, não suscetível ao ataque biológico de fungos e insetos xilófagos. Nas superfícies da madeira existentes foi aplicada uma emulsão acrílica com boas propriedades de enchimento. Seguidamente em todas as superfícies de madeira em questão foi aplicado um primário aquoso cobrindo todo o tipo de manchas. As zonas que não possuem esmalte foram emassadas com betume específico para madeiras. Como acabamento foi aplicada uma pintura a esmalte acetinado de meio-brilho em duas demãos, Figura 107.

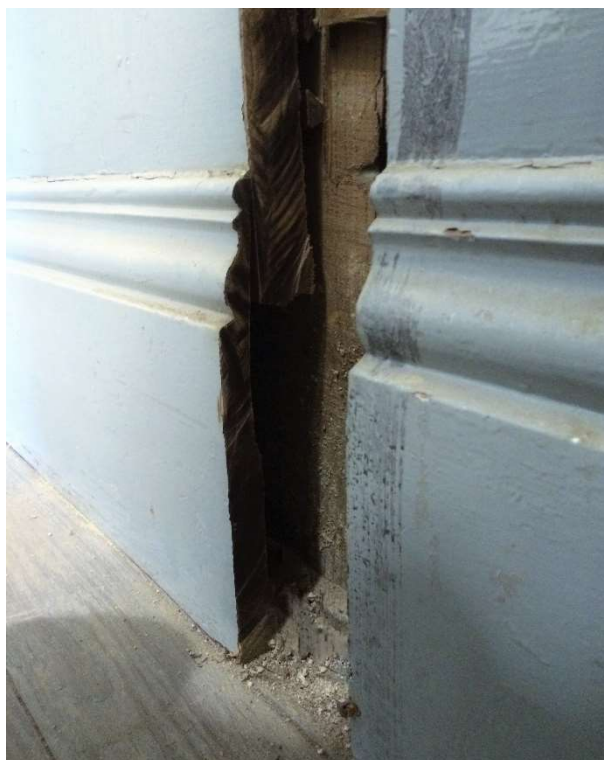
*Figura 106-Ventilação no Tardo do Rodapé*

Apesar da sua aparência decorativa, os rodapés possuem uma caixa de ventilação no seu tardo (parte superior) que se encontra ligada ao desvão dos pavimentos elevados. Este sistema passivo de ventilação do desvão contribuiu para o bom estado de conservação das estruturas em madeira dos pavimentos (ver Figura 106).

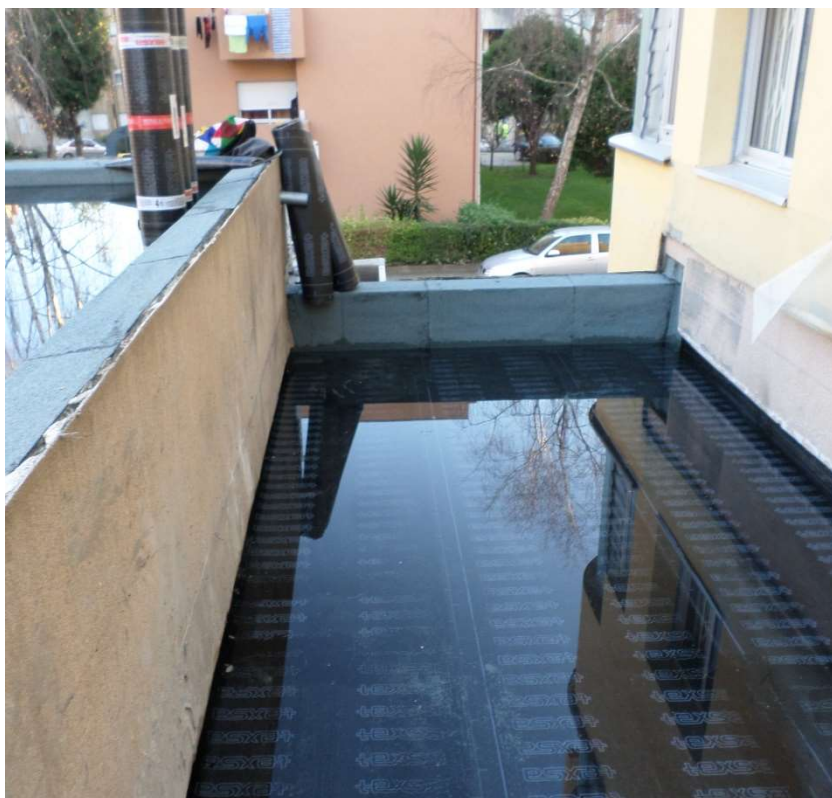
*Figura 2-Ensaio à Estanquidade de Coberturas Planas*

A preparação do ensaio passa apenas pela selagem das possíveis saídas de drenagem das águas da cobertura. Seguidamente, procede-se ao enchimento da cobertura com água até uma altura suficiente simulando um período de chuva intenso. Por fim são inspecionados todos os locais passíveis de potenciais fugas de água no piso inferior e outros locais e, caso necessário, proceder ao seu tratamento. No presente caso não houve infiltrações, aprovando-se consequentemente a qualidade exigida para a cobertura.

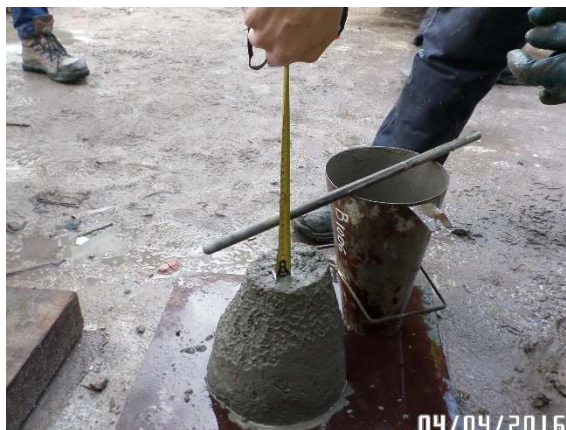
*Figura 4-Medição do Abaixamento*

Este ensaio permite, então, determinar a trabalhabilidade do betão, que se traduz em suma no preenchimento dos espaços, na uniformidade e facilidade de betonagem. No presente estágio foram efetuadas medições que garantiram a classe S3 preconizada em projeto, procedendo-se de seguida à betonagem dos maciços.
